Pulpotomie partielle basse dans la gestion d'une complication pulpaire post-traumatique

fracture amérodentinaire
complication pulpaire
inflammation
coiffage pulpaire
silicate tricalcique

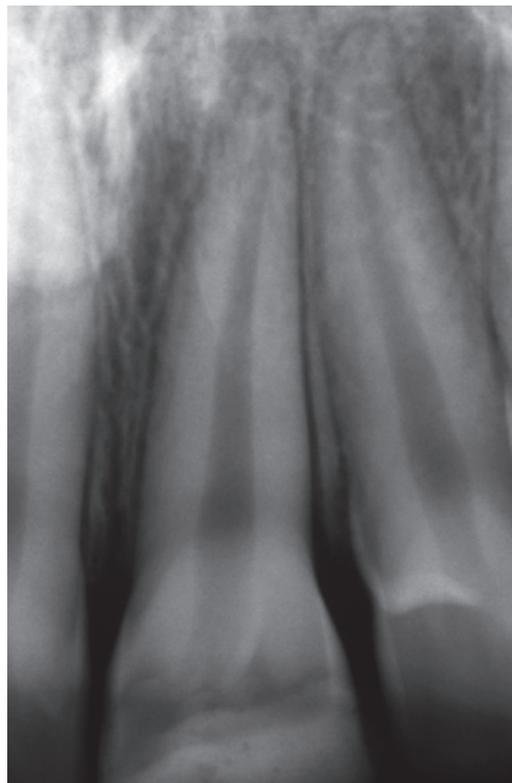
Fig. 1 Radiographie initiale.

La radiographie montre un élargissement ligamentaire apical (**Fig. 1**). La réponse au test de sensibilité pulpaire au froid est intense, mais sans rémanence. Il est proposé aux parents de tenter de maintenir la vitalité pulpaire.

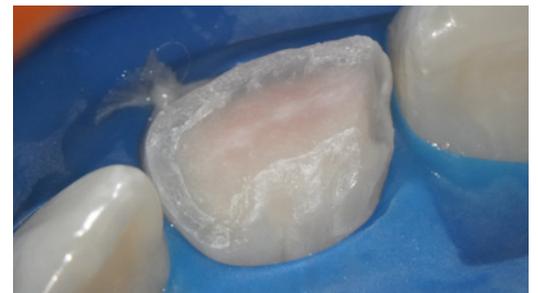
Fig. 2 Le retrait du composite confirme l'absence d'exposition pulpaire et de matériau de coiffage malgré la forte proximité pulpaire. La teinte rosée reflète l'inflammation du tissu pulpaire.

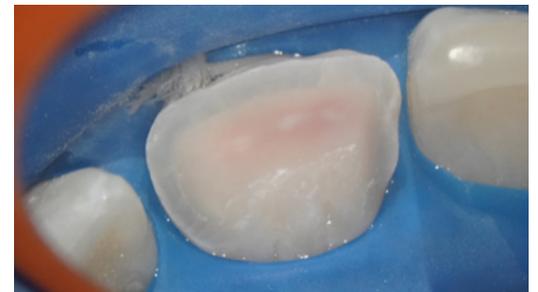
Fig. 3 Une préparation soignée des parois amérodentaires est extrêmement importante afin d'assurer un collage de qualité garant de l'étanchéité de la future restauration. La limite amélaire est de type biseau en vestibulaire et en congé sur les autres faces.

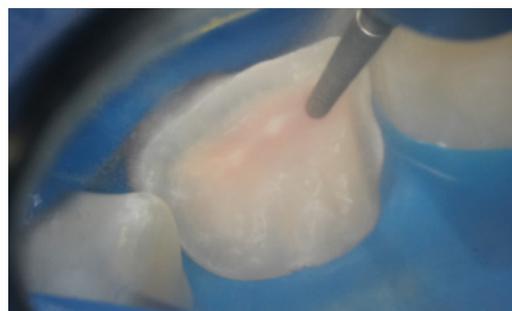
Fig. 4 Une pulpotomie est réalisée à la fraise diamantée stérile sur contre-angle rouge et sous spray. Un *peeling* du tissu pulpaire est effectué en plusieurs passages sans pression afin d'éliminer la couche infectée et nécrotique puis la zone inflammatoire et hémorragique.

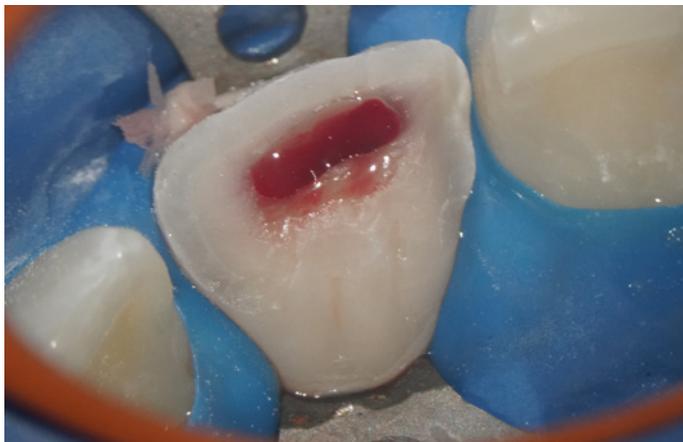
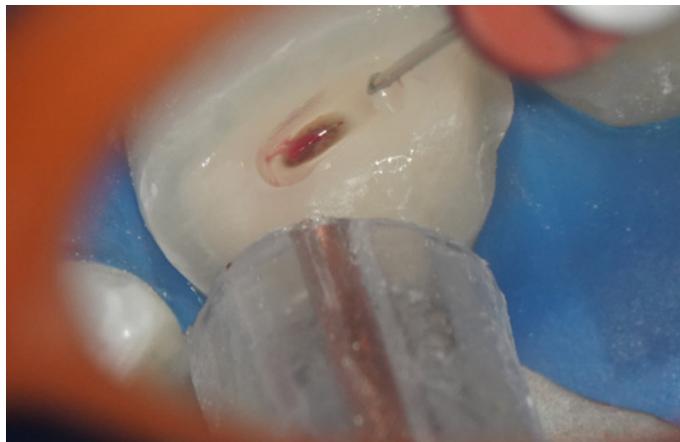
Fig. 5 L'arrêt du saignement est obtenu de façon physiologique sans compression au bout de quelques minutes. Le caillot est éliminé par rinçages successifs d'une solution d'hypochlorite de sodium puis de sérum physiologique stérile.

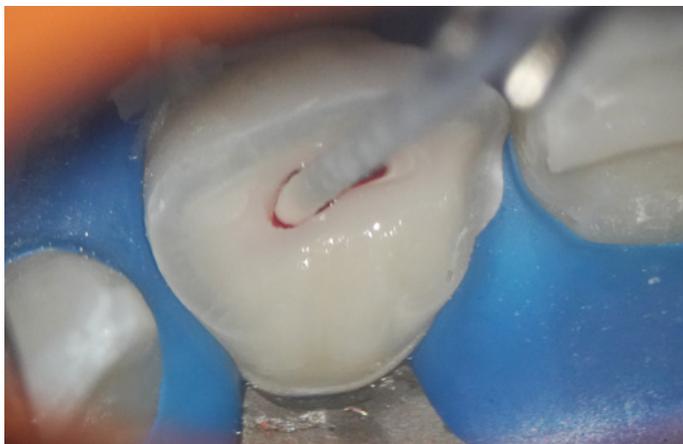
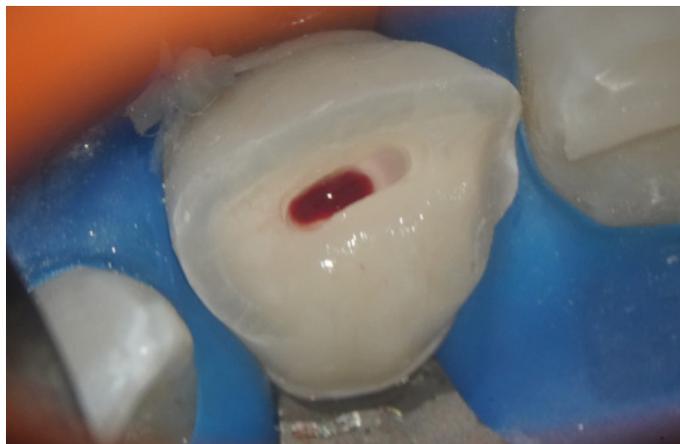
Fig. 6 Le séchage de la cavité est réalisé par buvardage avec une pointe de papier stérile de gros diamètre.

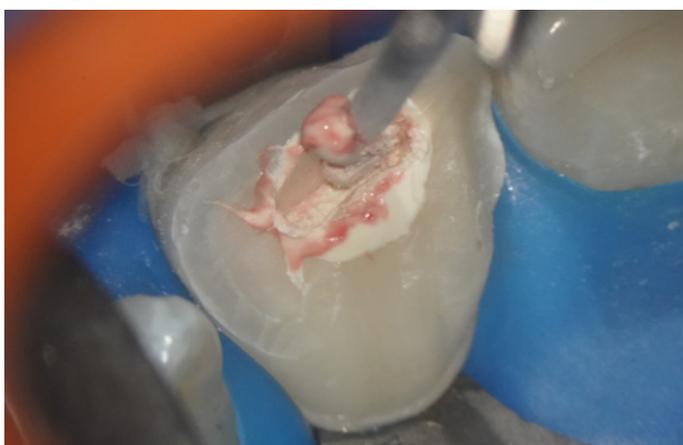
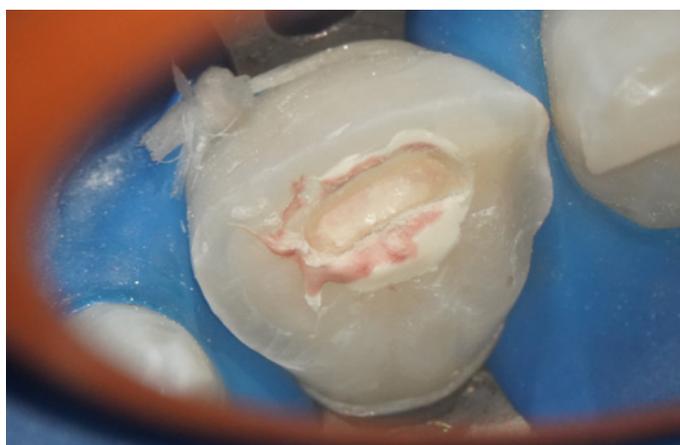
Fig. 7 La cavité est remplie d'un mélange fluide de ciment au silicate tricalcique. Le matériau est déplacé à l'aide d'une pointe de papier sans pression.

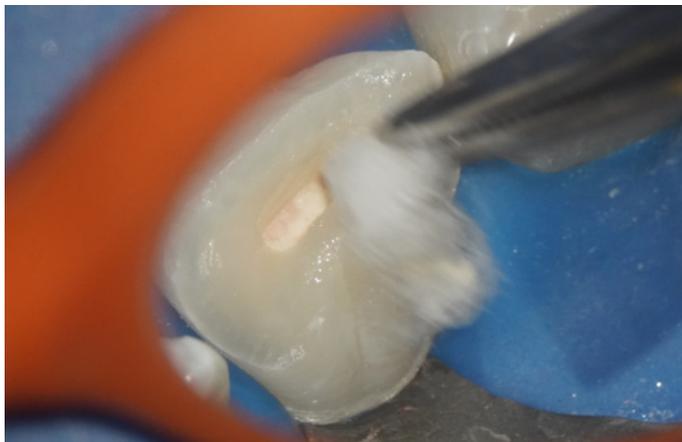
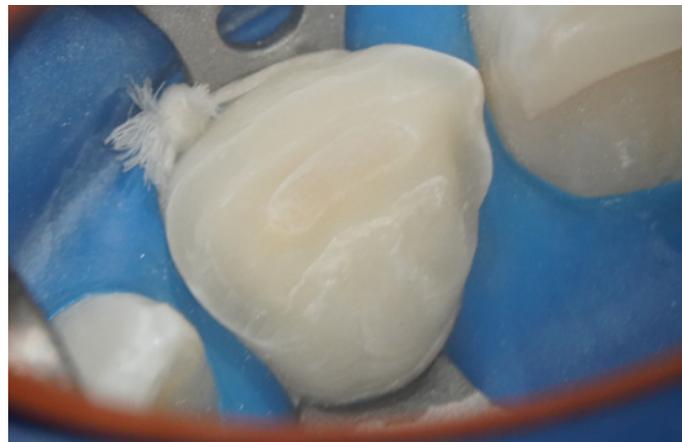
Fig. 8 À l'issue du temps de prise initiale de huit minutes, les excès de ciment sont éliminés avec une boulette de coton humide, et le matériau de coiffage est protégé par une obturation au CVI modifié par adjonction de résine qui est photopolymérisée.

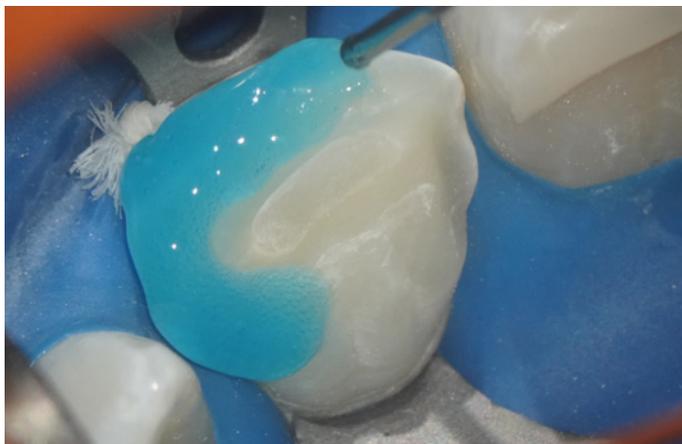
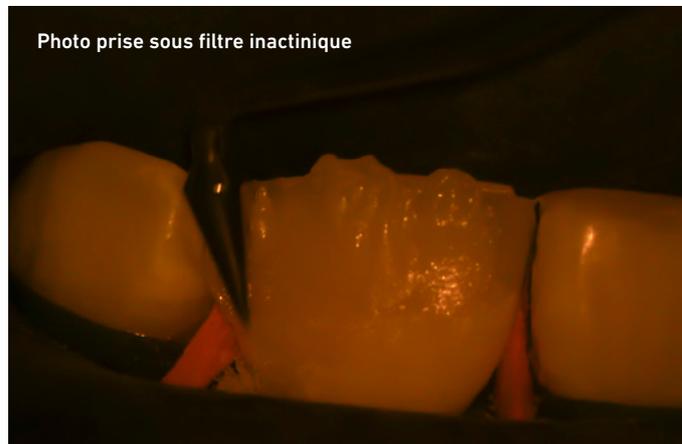
Fig. 9 La perte de structure coronaire est restaurée à l'aide d'une résine composite après mordancage et mise en place d'un système adhésif chargé.

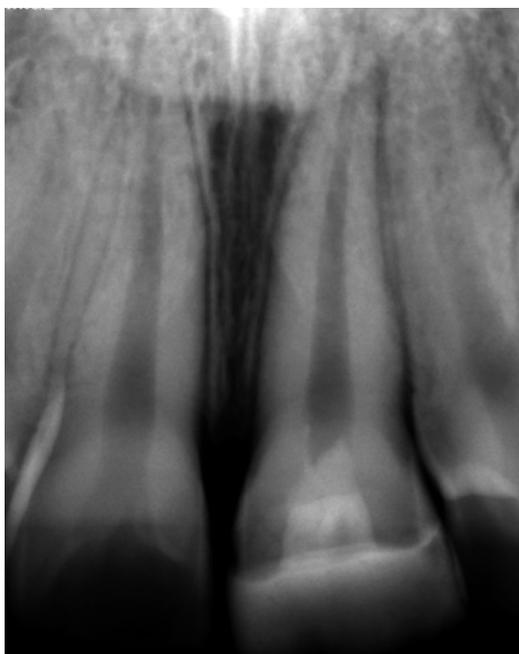
Fig. 10 La radiographie finale objective le niveau de la pulpotomie réalisée. Le patient sera revu en contrôle d'ici un mois pour vérifier le maintien de la vitalité pulpaire et procéder au polissage de la restauration.
